# Thiết bị kiểm tra và test hình ảnh máy soi X-ray ( Vali test ACASTMF79208)

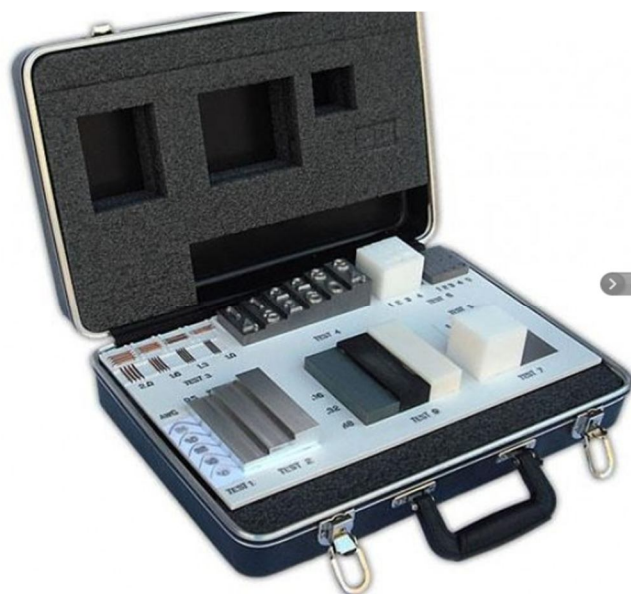
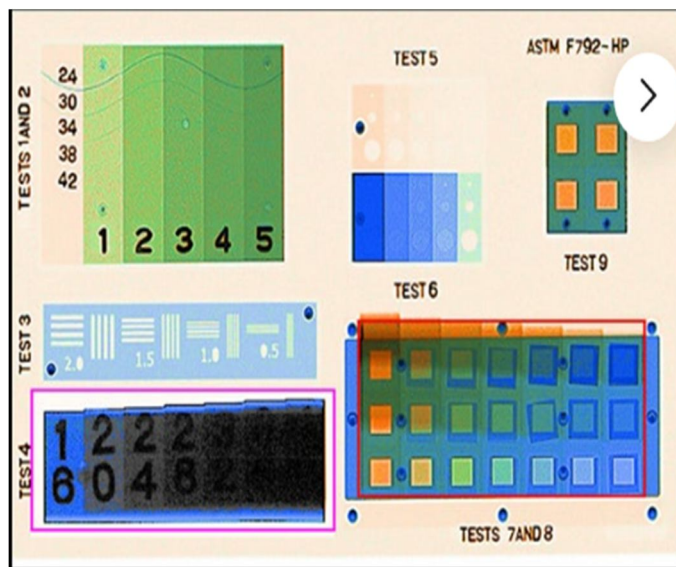
Nhìn thực tế trong vali có các phần và được đánh số từ test 1 đến test 9:

- Test 1 – Wire Display: các sợi dây đồng hình sóng ( dây đồng có kích thước 0,508, 0,254;0,193; 0,122) , dây này được 3 thanh nhôm ở test 2 đè lên để test độ đâm xuyên ( test 1b) nhìn sang hình ảnh vali được soi ở bên sẽ thấy rõ và hiện dây đồng có hình sóng ( đây được xem là test độ AWG)
- Test 2 – Useful Penetration test độ xuyên thấu hữu ích
- Test 3 – Spatial Resolution : test độ phân giải không gian, gồm các miếng đồng xếp song song.
- Test 4 – Simple Penetration : test độ đâm xuyên, thấu
- Test 5 – Thin Organic Imaging :Test hình ảnh chất hữu cơ
- Test 6 – Steel Contrast Sensitivity: test độ nhạy ảnh kim loại mỏng
- Test 7 – Materials Discrimination : Test phân biệt chất liệu
- Test 8 – Materials Classification : test phân loại chất liệu
- Test 9 – Organic Differentiation: test phân biệt hữu cơ và vô cơ
